文县尚德镇马泉杨家坝建筑用砂石料矿项目

# 竣工环境保护验收调查报告

项目名称：文县尚德镇马泉杨家坝建筑用砂石料矿项目  
建设单位：文县三石建材有限公司

2021 年 4 月

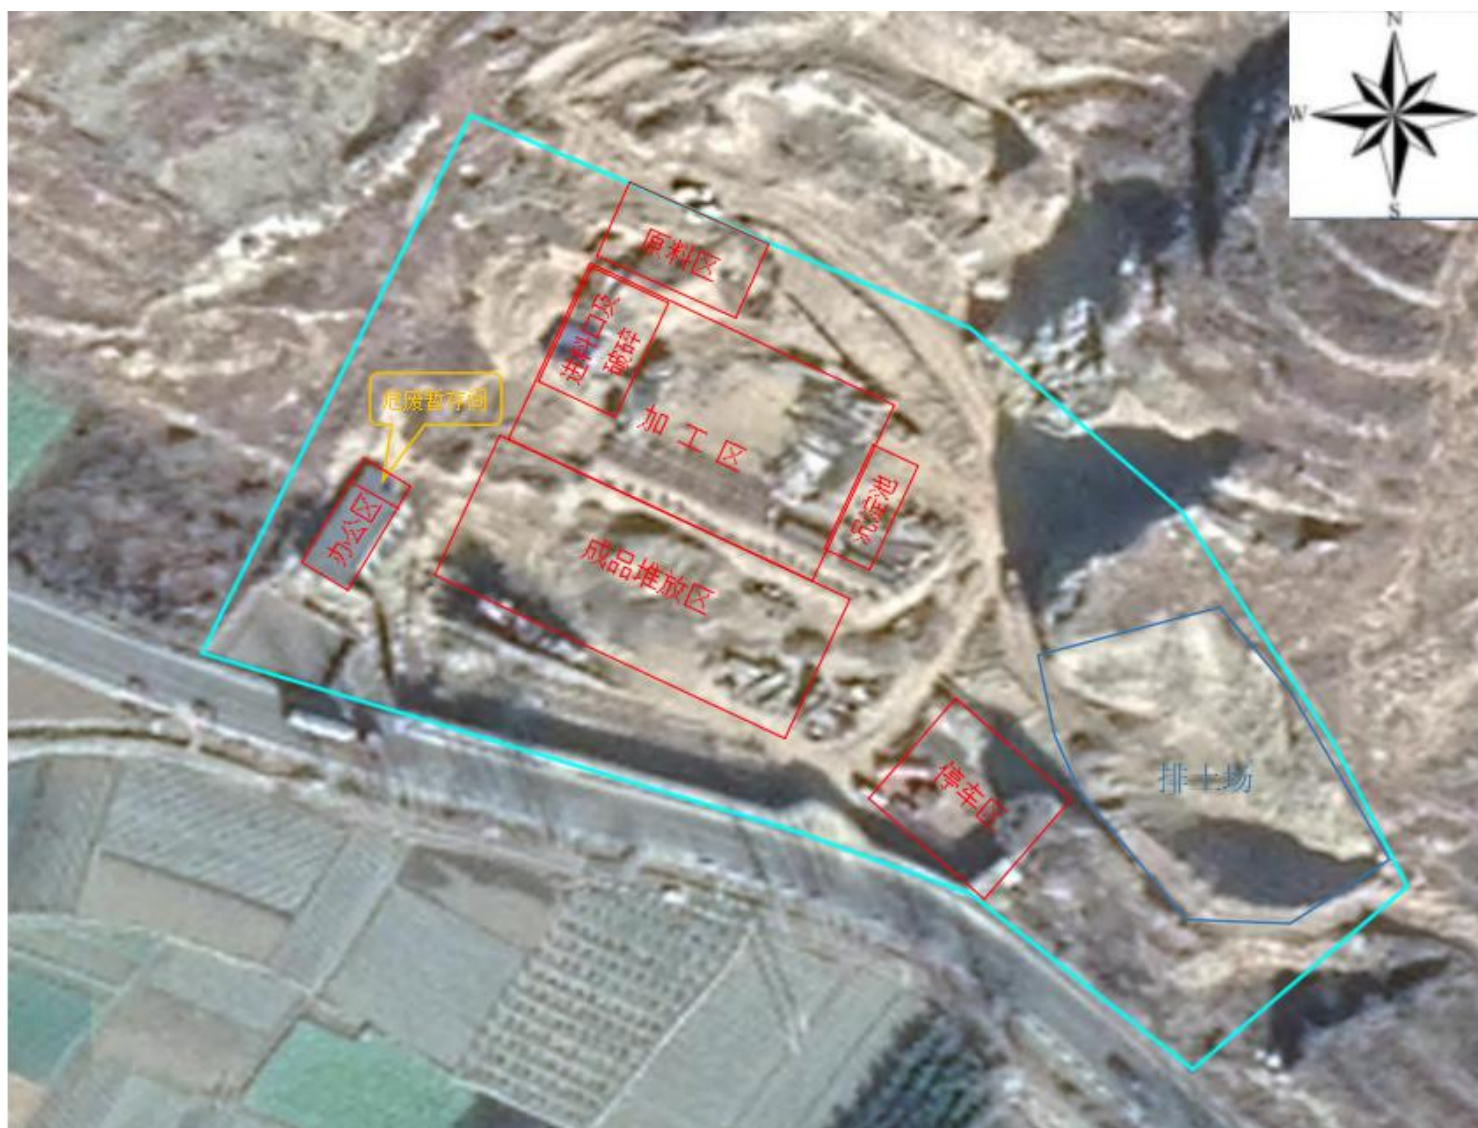
图 2-2 项目平面布置

项目实际矿区面积为 0.0144km<sup>2</sup>，大致呈矩形，开采基高为 865m 至 930m，为山坡露天开采，开采顺序为自上而下分台阶开采。每级台阶高度均为 5m，采场最终边坡总体坡度 45°，工作台阶坡面角为 55°。每一台阶开采前应做好进段沟的开挖，确保开采中各种设备能自由通畅出入。

本项目砂石料生产线位于工业场地的中部，总体上由北向南布设，依次为进料口、筛分机、洗砂机、破碎机。砂石料生产线东侧建设 1 座 460m<sup>3</sup> 的水池作为三级沉淀池对洗砂废水沉淀后循环利用。
